## Геленджик – дольмены (Часть 2)

С. Валганов

### Группа дольменов долины реки Жане

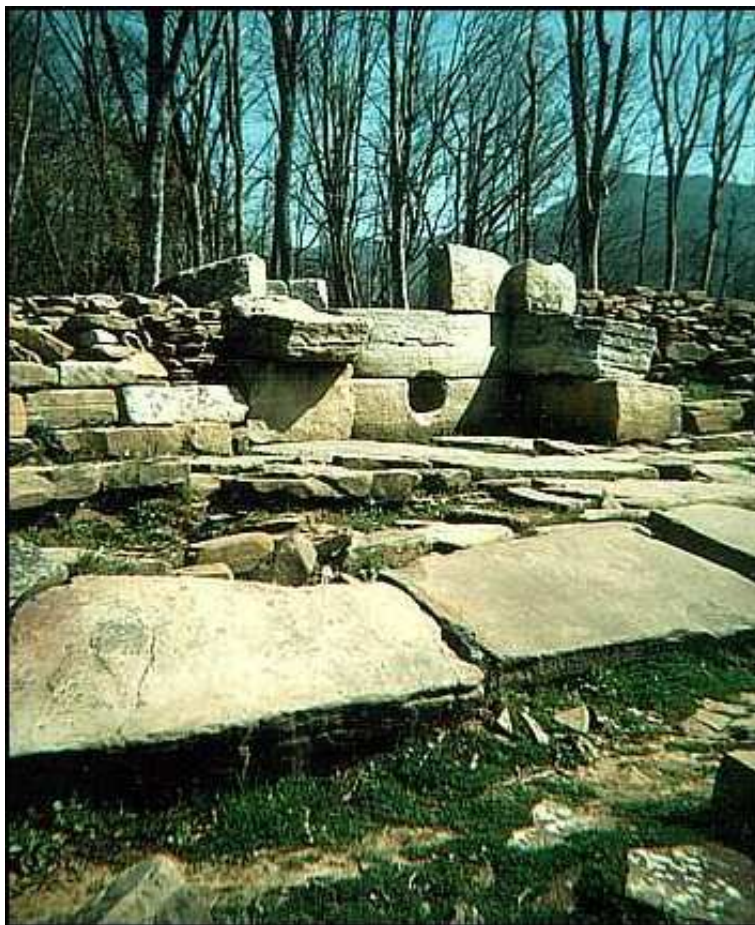
Левый мегалит из частично восстановленного комплекса из нескольких дольменов по правому борту долины реки. Сравнительно редкий тип постройки из округлых хорошо пригнанных блоков.

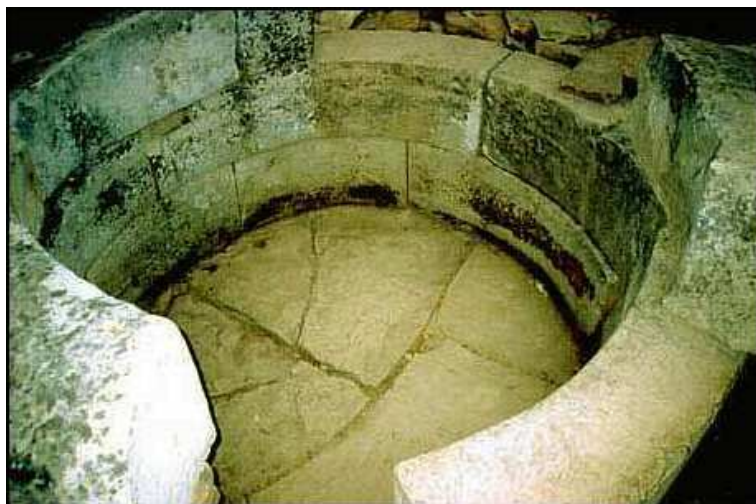
Перекрытие в настоящий момент отсутствует. Частично восстановлена также и характерная для большинства дольменов Кавказа курганоподобная кладка вокруг мегалита, обрезанная с фасада границами «дворика». Дворик вымощен плоскими плитами, ограничивают его также каменные блоки (со стороны курганной кладки).

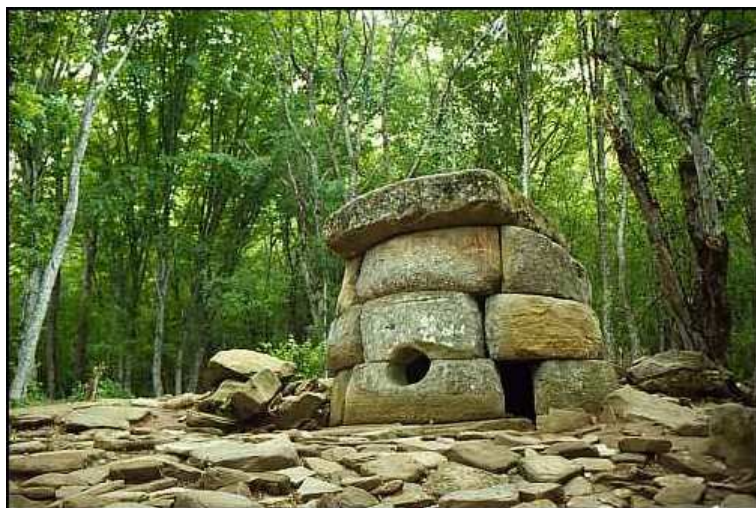
Этот дольмен также восстановлен археологами. Восстанавливался тяжело – изначально плиты были сдвинуты землетрясением, поэтому и сейчас всё подогнано не слишком хорошо, что не характерно.

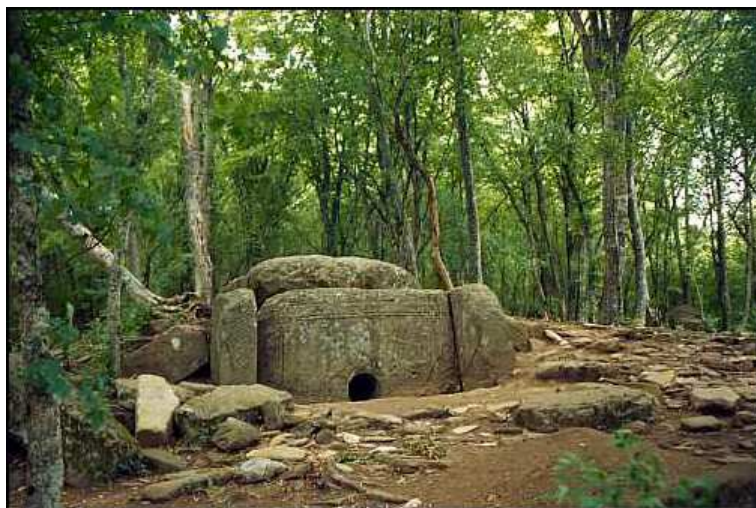
Следующий дольмен отличается своими узорами в виде зигзагов, а также выпуклым рисунком портала. Мегалит – центральный в группе мегалитического комплекса, уже многие годы восстанавливаемого группой археологов. Относится к плиточному типу, погружён в курган из необработанного плитняка. Со стороны фасада – широкий «дворик» со стенами из обработанных модулей, ограничивающих курганную кладку. «Пол» дворика покрыт вымосткой из плитняка.

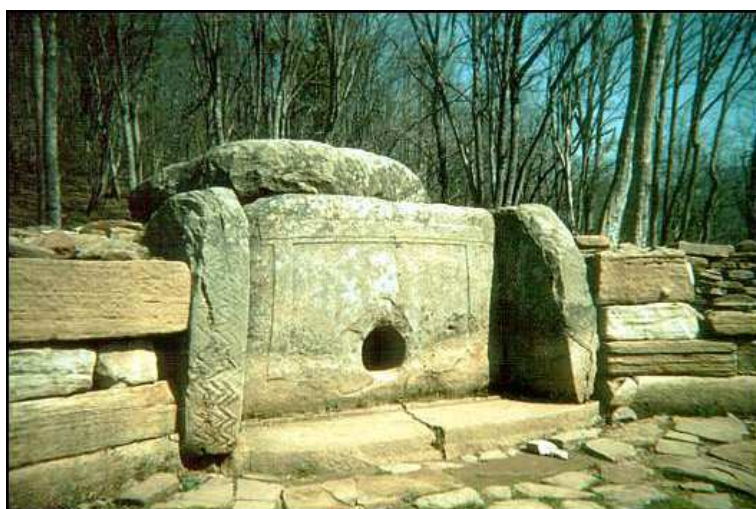
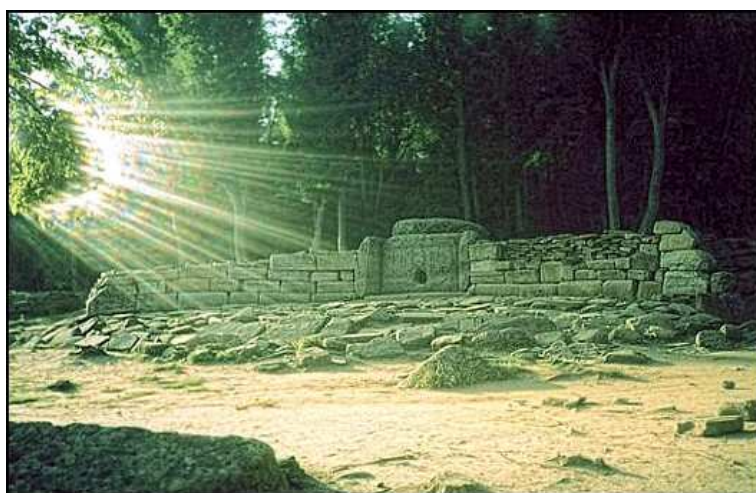
Мегалит, очевидно, является частью громадного и уникального единого мегалитического комплекса. Но и сам по себе дольмен, благодаря петроглифам и барельефам (как снаружи, так и изнутри) чрезвычайно интересен. А реконструированное сооружение «дольмен + курган с двориком» есть, пожалуй, единственное место на Кавказе, где обычный человек может всё увидеть в совокупности, примерно так, как всё выглядело тысячелетия назад. Дело в том, что плиточный дольмен, погружённый в кладку кургана по самое перекрытие есть скорее правило, чем исключение. Просто в настоящее время в доступных местах (и в расчищенном виде) кладки курганных обрамлений практически нигде не сохранились. Итак, сверху – состояние мегалита на весну 2001 года, снизу – состояние на весну 2003 года.

Конечно, и здесь мы видим не до конца восстановленный вид мегалита. Но для того, чтобы достроить его мысленно «в голове» уже не надо обладать большими способностями к воображению. Например, продолжить обломанную крышу до замыкания портала, или доложить боковые стены дворика.

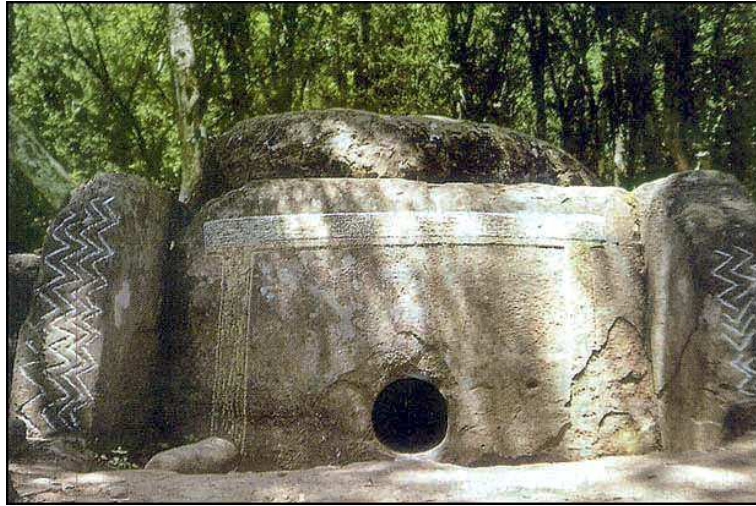
Теперь посмотрим на дольмен поближе... Акцент на орнаменты на фасаде. Кстати, столообразный барельеф на фасадной плите можно (среди иных возможностей) интерпретировать и как профиль некой идеальной формы дольмена. Также обратите внимание на явно не случайный «сбой» в орнаменте на торце правой боковой плиты мегалита. На снимке ниже Вы видите общий вид камеры дольмена.

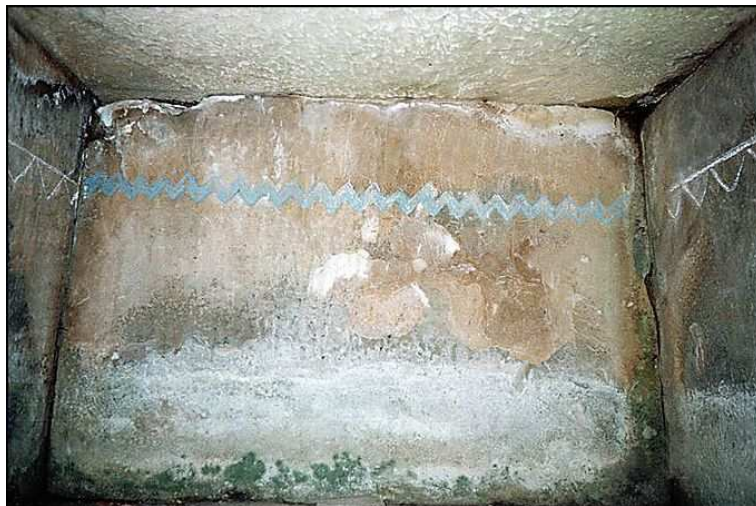
Ниже, – чуть подробнее элементы орнамента камеры дольмена. Первый снимок – задняя плита камеры, второй – одна из боковых плит.

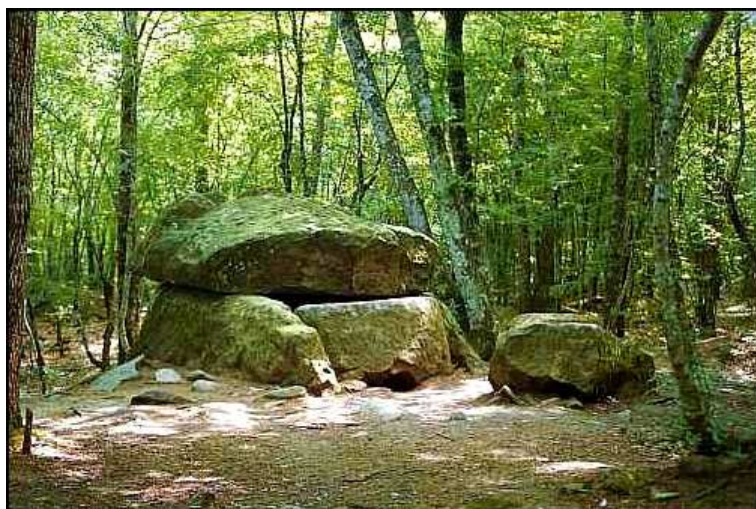
Отдельно стоящий дольмен в долине реки Жене. Расположен рядом с тропой к водопадам. Достаточно нетрадиционно ориентирован – в сторону склона. Возможно, стоит на кургане – насыпи. Видны пазы под перекрытие пристройки – галереи либо притвора.

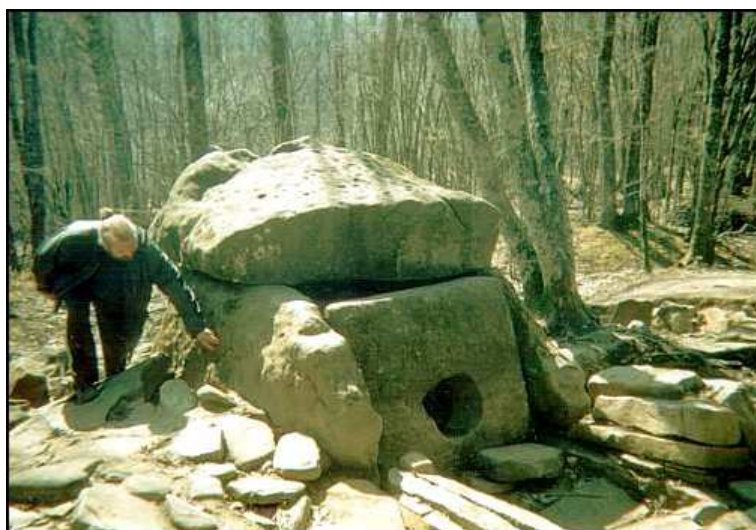
А вот как он выглядит после частичного восстановления. Действительно, обнажились остатки кладки небольшой галереи перед фасадом мегалита, а также кладки из необработанного плитняка по бокам дольмена (фото 2003 год).

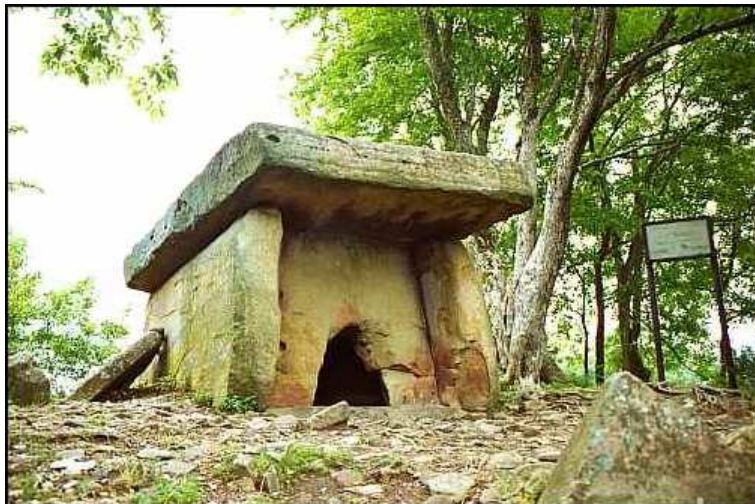
Дольмен рядом с посёлком Пшада, на территории фермерского хозяйства «Дольмен». Отверстие изначально было круглым. Стоит на чем-то вроде кургана, видны остатки кромлеха вокруг мегалита (камень на переднем плане фотографии).

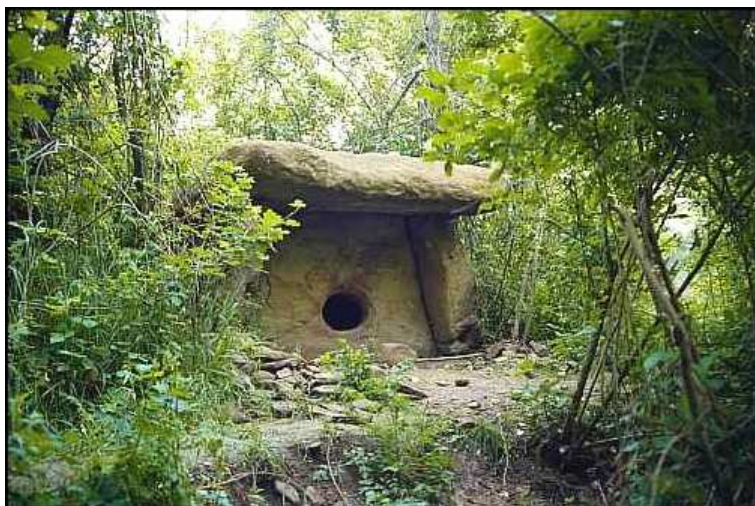
Маленький дольмен на реке Догуаб, рядом с яблоневым садом. Недалеко от Пшады. В принципе на территорию хозяйства водят экскурсии, но обычно этот дольмен не показывают.

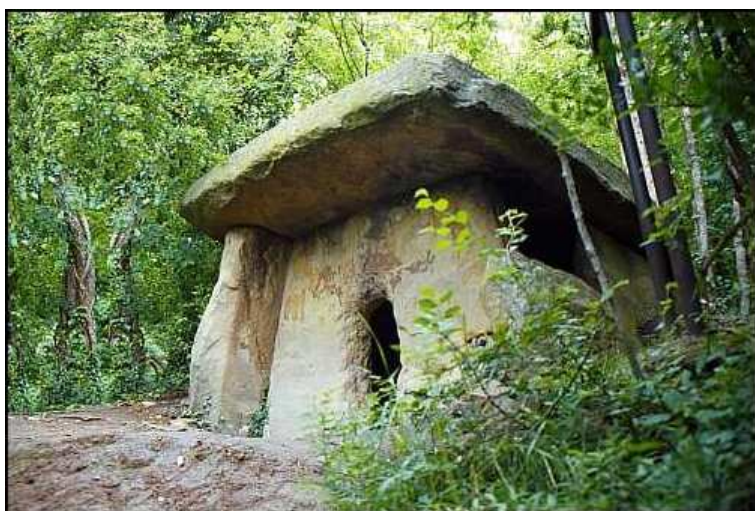
Следующий из группы дольменов на реке Догуаб. Отверстие изначально было круглым – влияние антропогенного фактора...

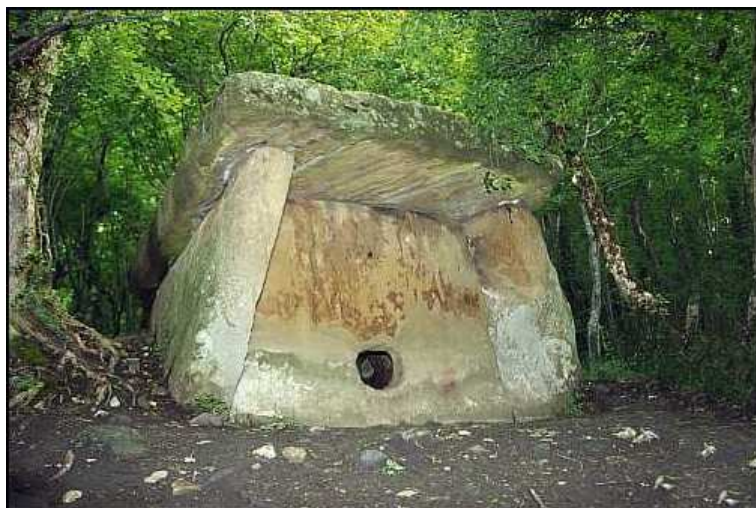
Об этом дольмене не известно абсолютно ничего. Последний дольмен группы. По стилю мегалиты хорошо вписываются в другие дольменные группы бассейна Пшады.

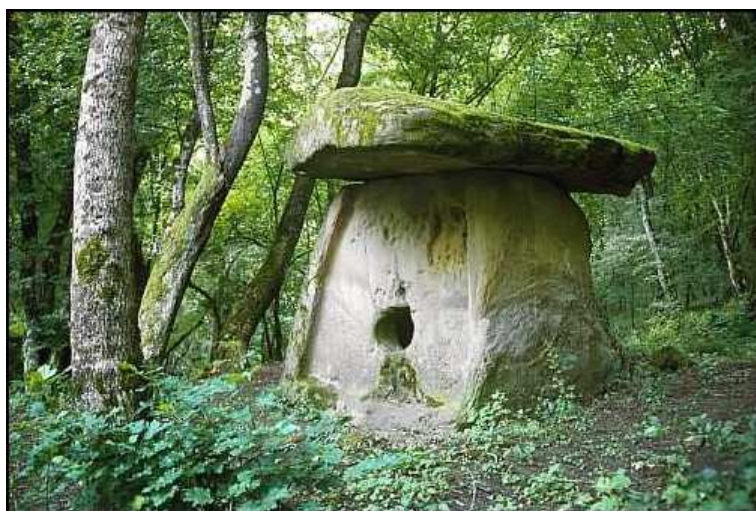
Дольмен в посёлке Пшада, на окраине возле теплиц. Один из трёх известных на Пшаде полумонолитов (корытообразных дольменов), – обнаружен сравнительно недавно. Чуть позади дольмена начинается гребень хребта, который весь усыпан пещерами. Ближайшая – в нескольких десятках метров (пещера Череп).

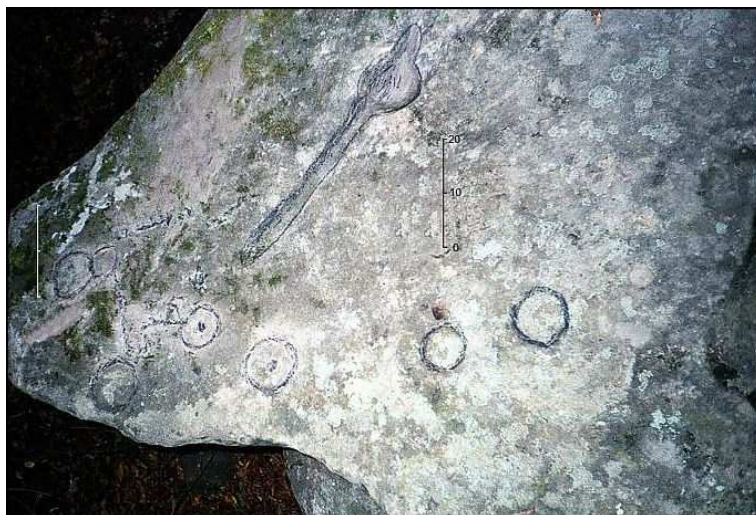
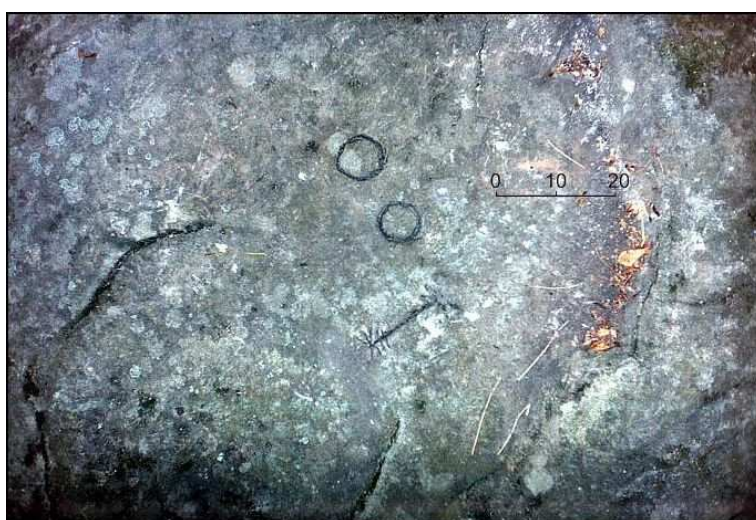
На перекрытии дольмена, на стороне, обращенной к склону горы, обширный комплекс петроглифов (обведены углём). Здесь и «типичные» солярные знаки (круги и круги с точками), тамгоподобные знаки и просто нечто, не поддающееся однозначному определению. Тут же и небольшая прямая канавка с чашей. На фотографиях размеры указаны в сантиметрах.

Петроглифы правого снимка расположены в пределах относительно позднего скола. В то же время характер знаков позволяет говорить об одновременности их появления на всём перекрытии. Таким образом, получается, что данные знаки не имеют отношения к исконной дольменной культуре. И всё это есть продукт более позднего использования последующими народами данных сооружений в своих ритуальных целях. Грубо можно отнести их к началу первого тысячелетия нашей эры.

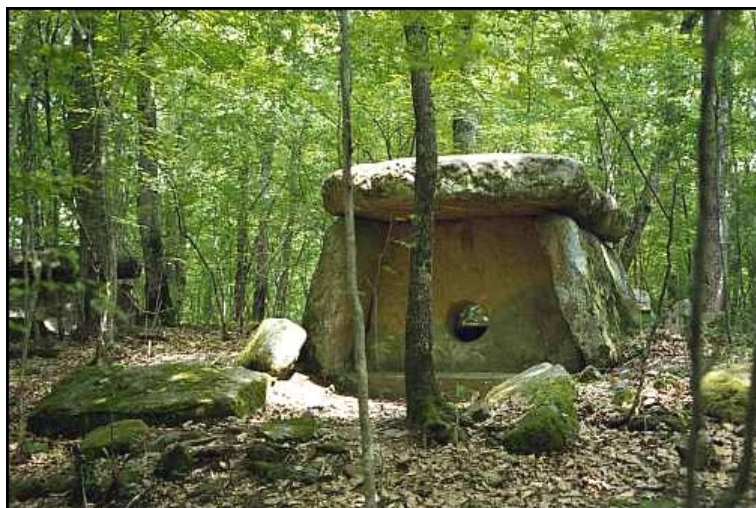
Выше одноимённого посёлка на 3 км, левый берег. Классические плиточные дольмены «пшадского» типа. Устойчивая трапециевидная конструкция с порталом, образованным продолжениями четырёх плит мегалита. Группа сравнительно хорошо сохранилась, однако, некоторые элементы до нас не дошли – каменные курганоподобные обкладки вокруг и сооружения перед фасадом – дворики и т.п.

Видны развалины «дворика». Отчётливо виден типичный пшадский тип, – сильная трапецевидность конструкции. Группа стоит на самом берегу реки.

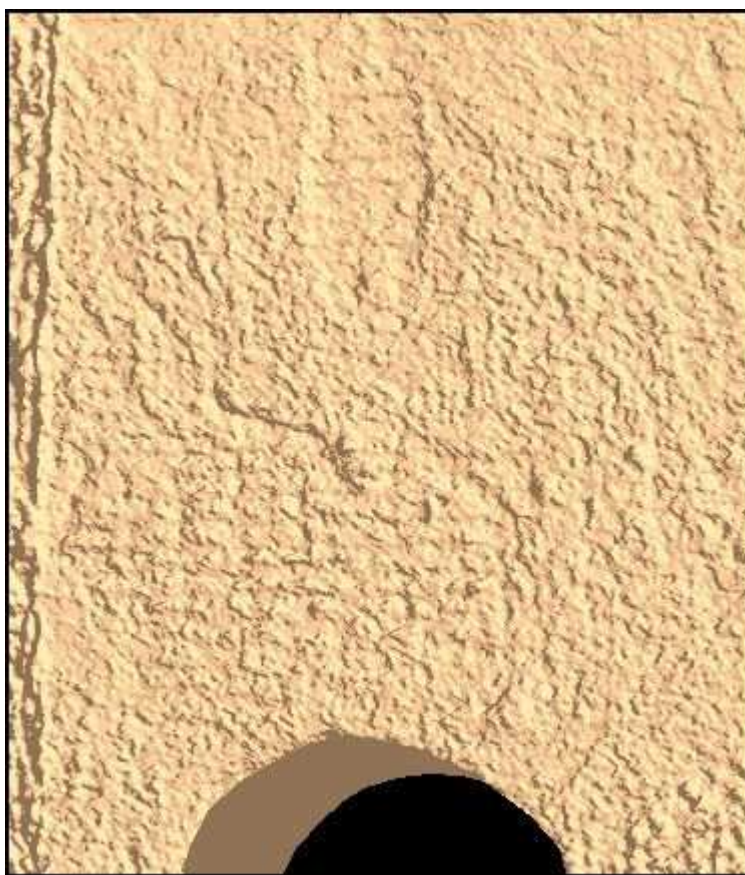
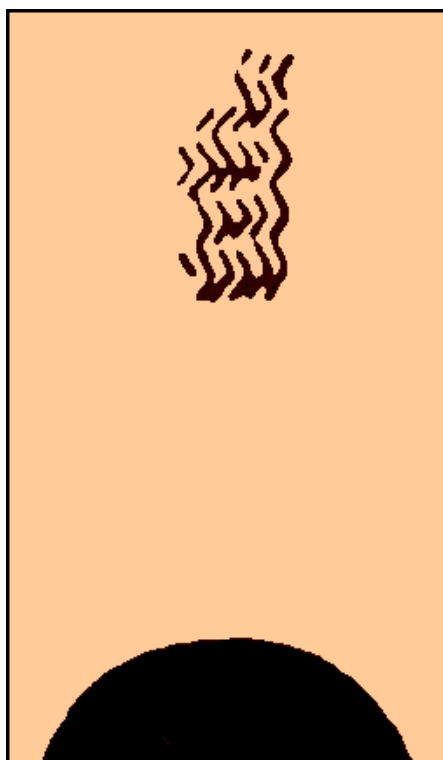
Выше показан рисунок на дольмене – серия горизонтальных линий, расположенных на участке фасада над отверстием. Слева – обработанная на компьютере моя фотография. Тёмный рельеф слева на картинке – наложение дерева. В других местах мегалита рисунков не замечено. Справа вы видите тот же участок в зарисовке В.И. Марковина. К сожалению, таких зигзагов на дольмене я не нашёл и не были зарисованы остальные прямые линии...

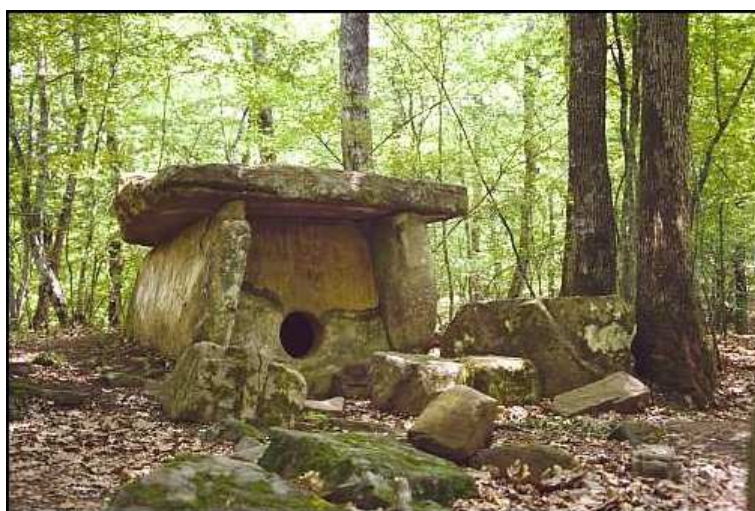
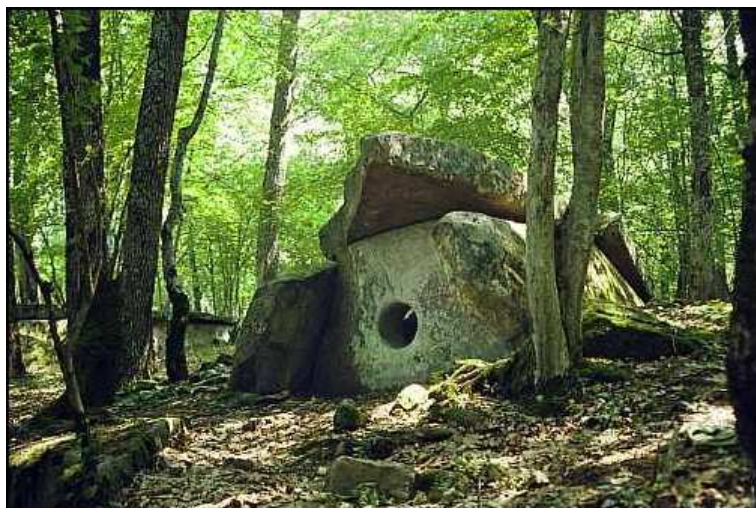
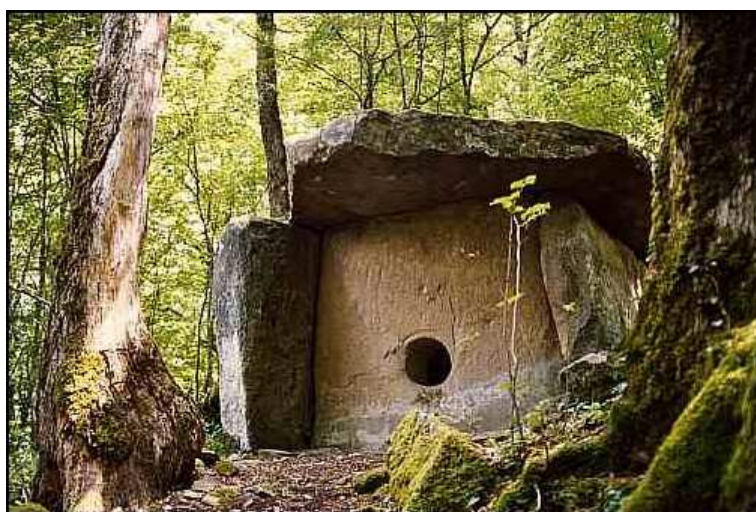
Следующие три дольмена из большой группы дольменов в долине Пшады (восьмидольменье). На первой фотографии видны развалины «дворика». На заднем плане второй, – слева видны другие мегалиты группы.

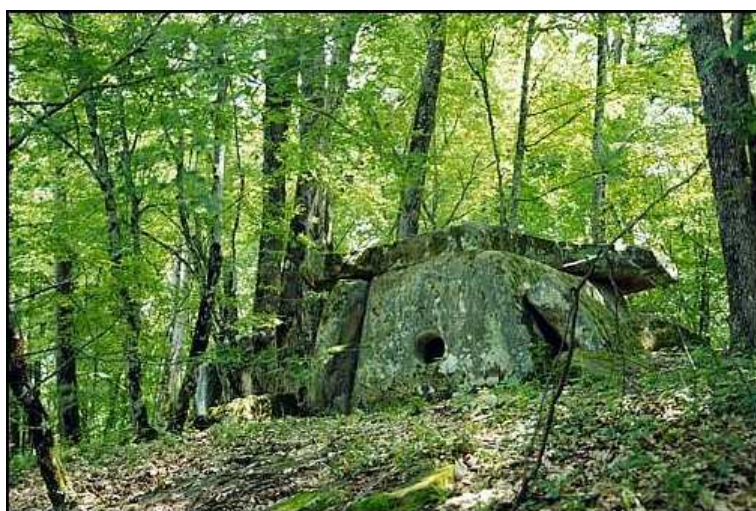
Типично пшадская конструкция – трапециевидное сооружение из массивных песчаниковых плит. Портал образуют удлинения крыши, боковых плит и плиты пола мегалита. В данном конкретном случае это всё несколько повреждено.

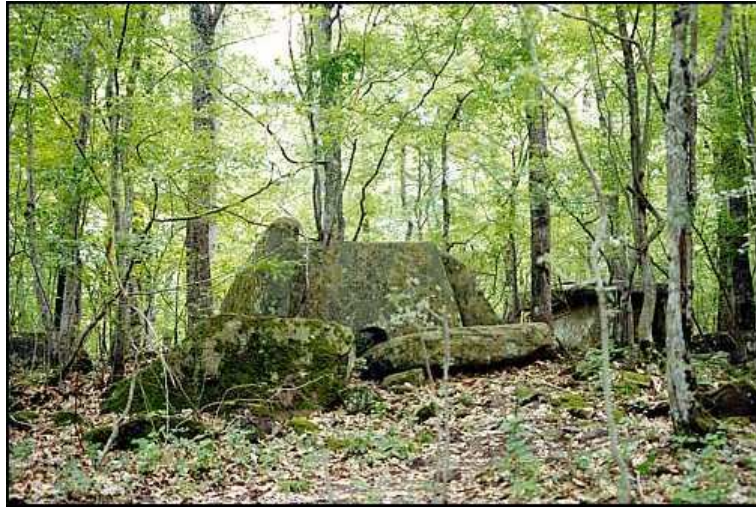
На снимке просматриваются и другие мегалиты. Этот дольмен сохранился несколько хуже остальных – у него скинуто перекрытие. И, тем не менее, конструкция стоит.
