## Пшада – дольмены

С. Валганов

Пшада – крупнейшая река Геленджикского района, впадающая в море. Широкая долина, невысокие и некрутые, поросшие лесами горы. И огромное количество дольменов. Можно говорить о некоем «пшадском» стиле мегалитов: как правило это особенно хорошо подогнанные плиты песчаника, трапециевидная конструкция, подчеркнутый портал. Но самое главное – какой-то особый аромат качества, настоящего искусства. Иногда пшадский район считают вершиной мегалитостроения на Кавказе. Но многие группы ещё не найдены (очевидно, большая часть), а найденные не исследованы. Как вы увидите сами, долина большая, и здесь встречается всё. За точку отсчёта будем брать бывший греческий посёлок Пшада, расположенный на трассе Новороссийск – Сочи. Данная страница является продолжением статьи «Геленджик – дольмены», поэтому некоторые дольменные группы Пшады ищите там.

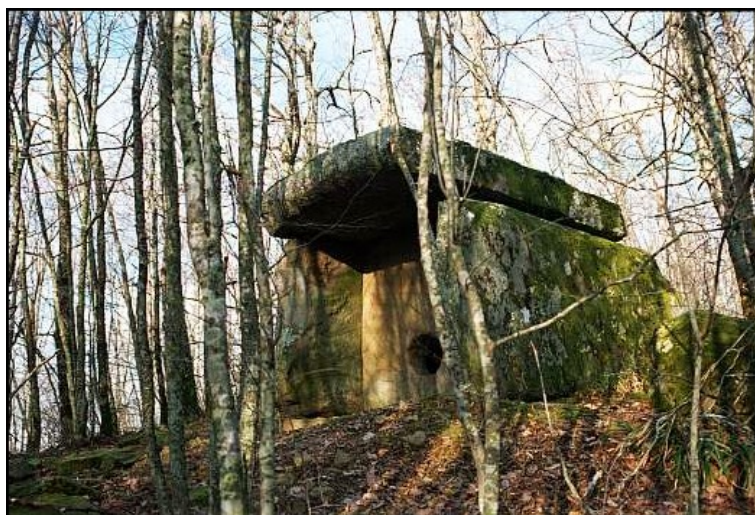
Если идти из посёлка Пшада, то это первый целый дольмен. Принадлежит к центральной группе ряда из 28 дольменов разной степени сохранности.

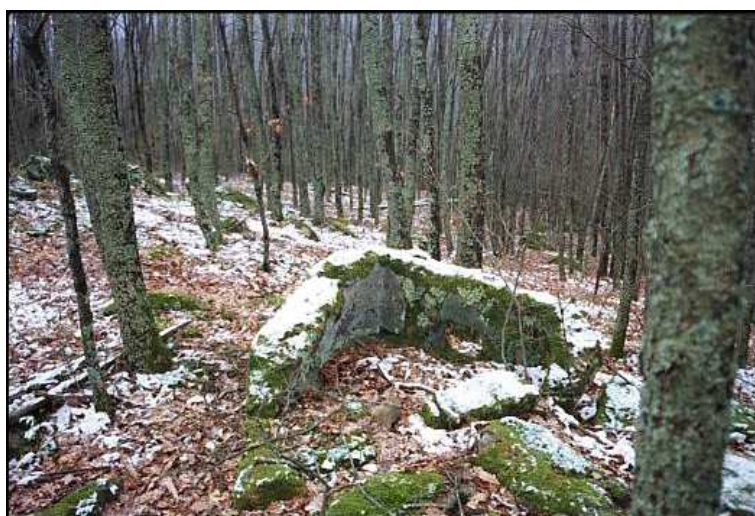
Корытообразный дольмен (полумонолит). Пожалуй, один из самых маленьких дольменов Кавказа. Крыша, понятно, скинута.

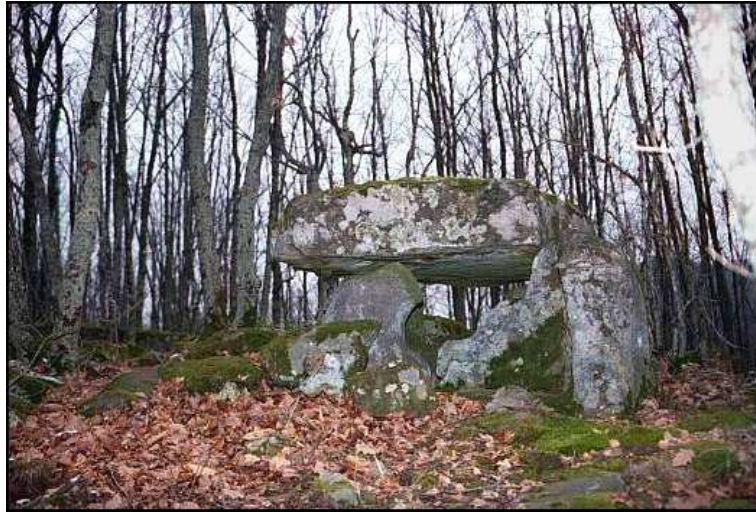
Корытообразный дольмен (полумонолит) на гребне хребта.

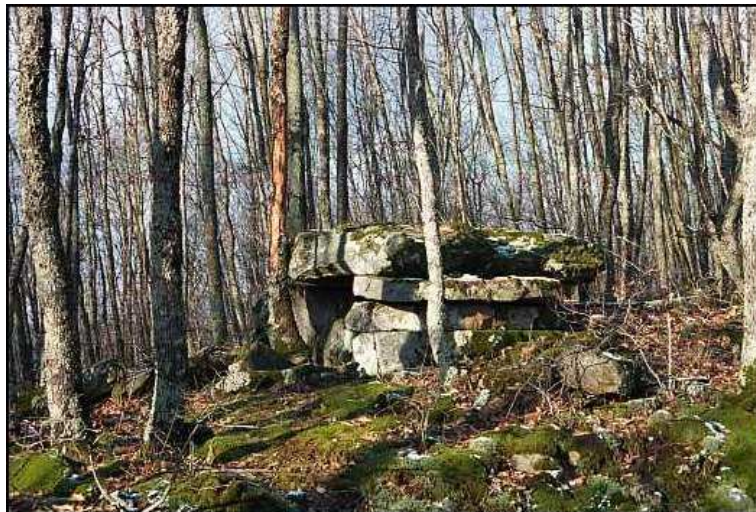
Один из двух странных дольменов. Создается впечатление, что их когда-то «ремонтировали». У этого дольмена одна стена состоит из необработанных каменных плит, лежащих плашмя – ситуация для Кавказских мегалитов абсолютно не характерная.

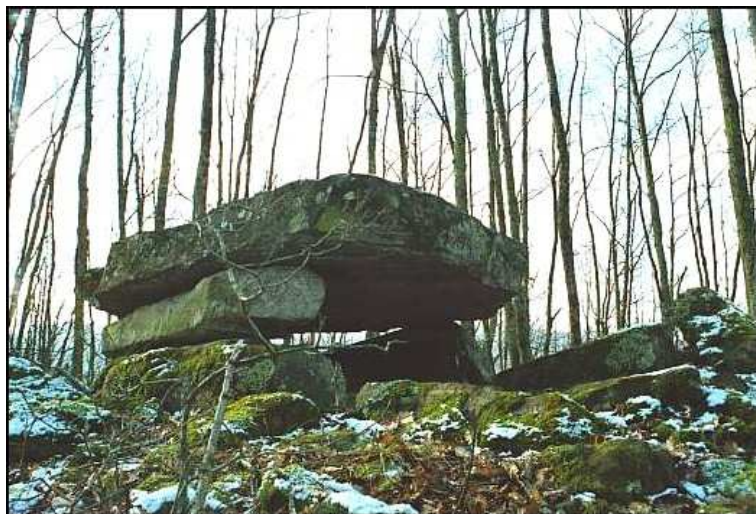
Второй из двух странных дольменов. Составлен из необработанных песчаных плит. Рядом валяются ещё плиты, так что детальное исследование может показать, что это – результат древнего ремонта.

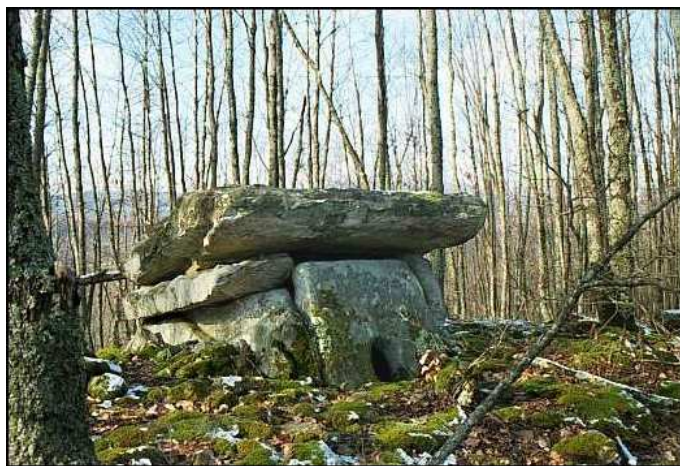
Дольмен, как бы переходного типа между мегалитами из необработанных плит и классическими пшадскими дольменами. Более-менее обработана лишь передняя плита.

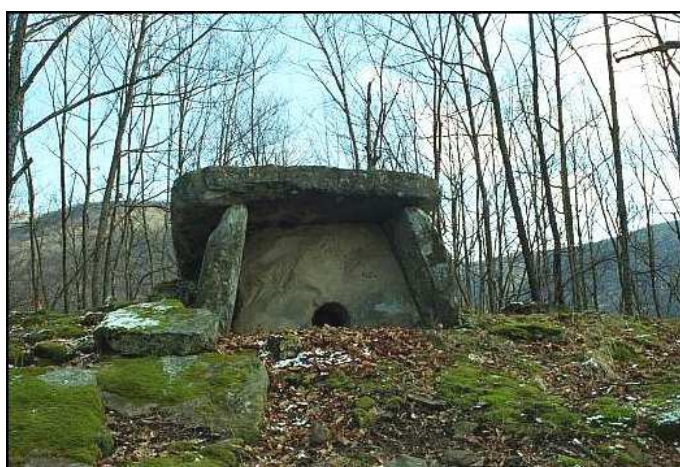
Классический пшадский тип – трапеция, толстые плиты, глубокий портал. Единственный сохранившийся дольмен этого типа в группе. Если идти от посёлка Пшада, то это – последний целый дольмен на хребте. Дальше – развалы.

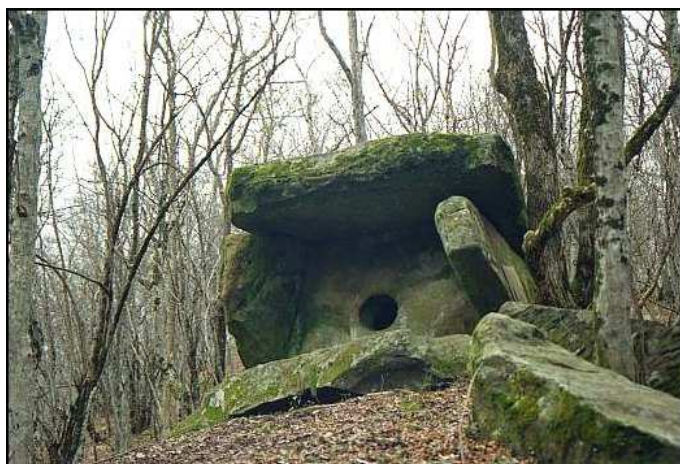
Классический пшадский тип. Дольмен стоит над оврагом ручья и, судя по окружающим плитам, имел когда-то дворик. Расположен в трёх – четырёх километрах от самого посёлка Пшада вверх по долине.

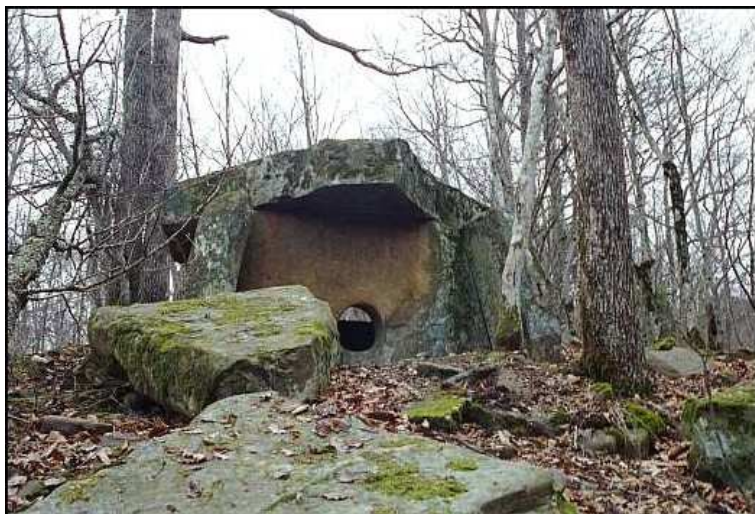
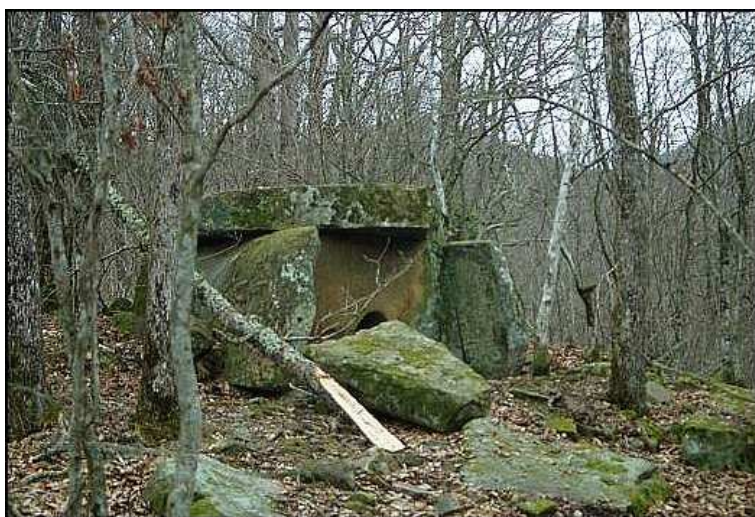
Нижний дольмен группы. Стоит почти на берегу реки возле тропы. От дольмена идёт тропка резко вверх к остальным дольменам.

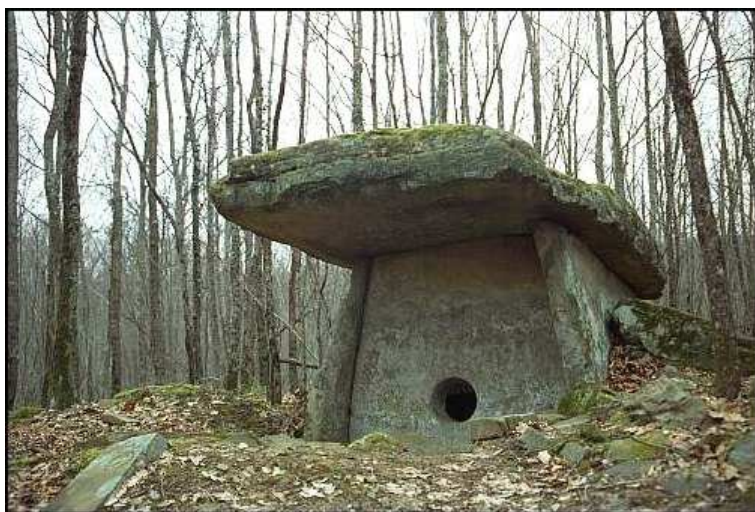
Верхний дольмен из трёх дольменов выше пасеки по долине Пшады. Недалеко ещё один развал дольмена.

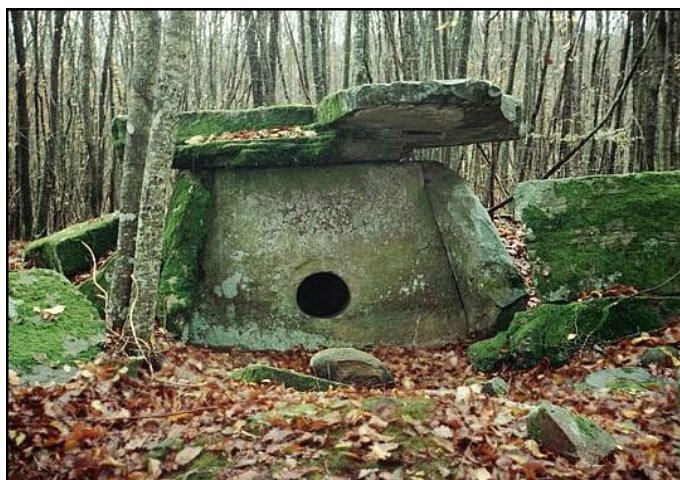
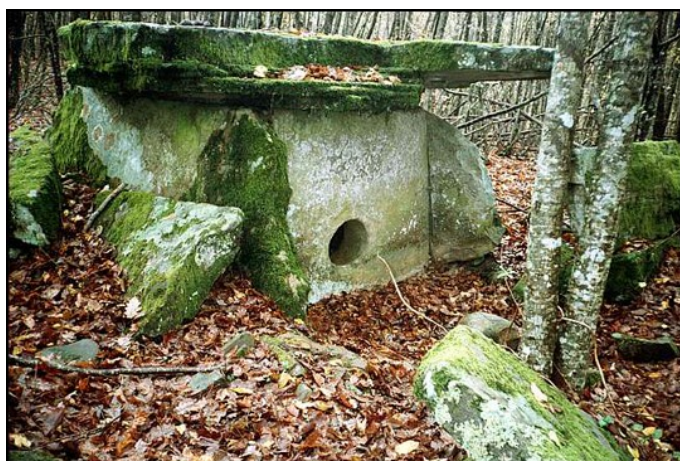
Это самая дальняя известная группа от посёлка Пшада вверх по долине по этому берегу. Дольмен стоит почти на самом берегу реки – в нескольких десятках метров, на гребне отрога. Обратите внимание на хорошо видный паз под шляпку каменной пробки, вытесанный вокруг отверстия в фасаде. Перекрытие сильно выступает вперёд со стороны фасада. Справа и слева видны плиты порталной пристройки. Видимо, длинная крыша когда-то закрывала сверху и её. Вокруг в беспорядке видны и другие плиты, которые, скорее всего, образовывали ограждение двора перед фасадом мегалита.

Расположен в паре сотен метров выше предшествующей группы. Перед дольменом сохранились остатки порталной пристройки. На самом деле здесь было некогда несколько мегалитов. Но вот остался лишь этот.

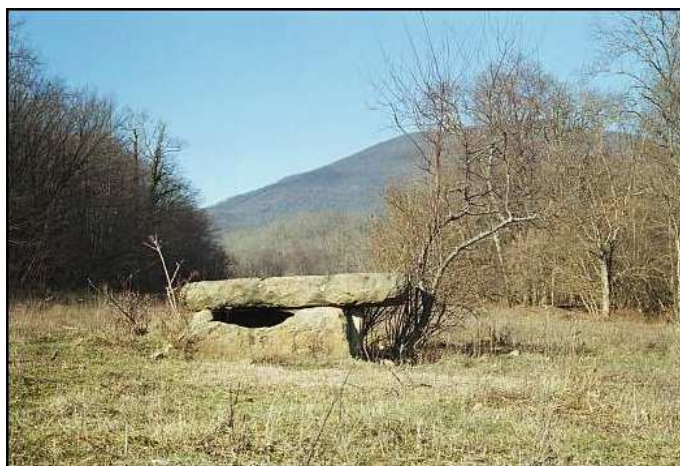
Отдельный дольмен на правом берегу недалеко от полевого стана 3-й бригады. Рядом протекает ручей. В окрестностях встречаются ещё разваленные и зарытые дольмены.

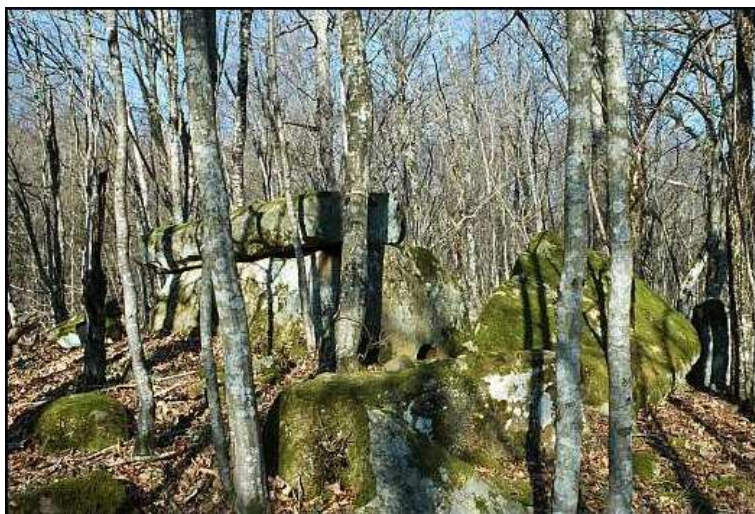
Один из семи дольменов группы, расположенной на правом берегу Пшады. Такие снимки спасает зима, – летом дольмена не будет видно вообще. Крыша здесь была очень длинная – перед дольменом виден её громадный обломок.

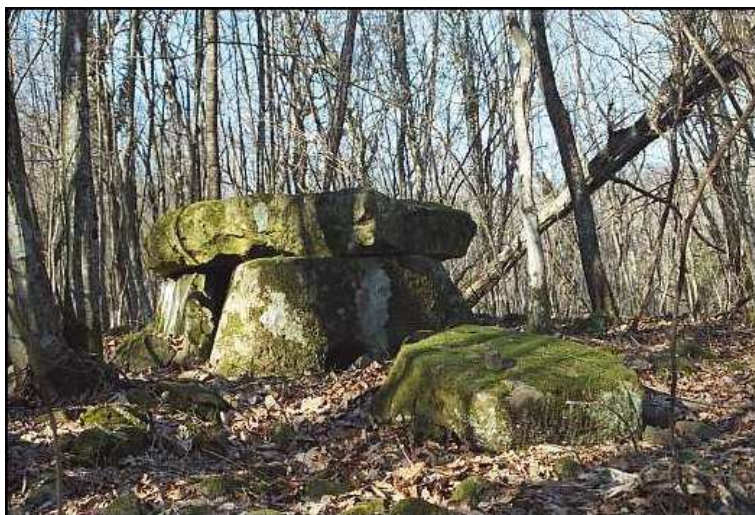
Ещё один из семи дольменов группы. Снимок спереди, – можно заметить отверстие на уровне земли.

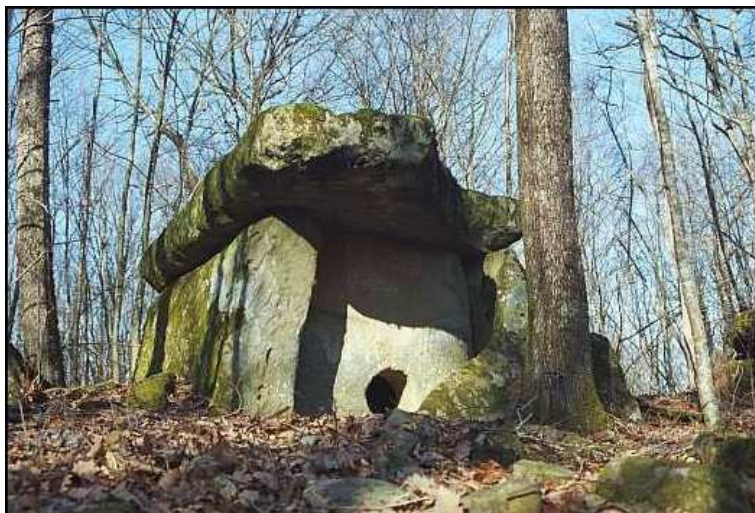
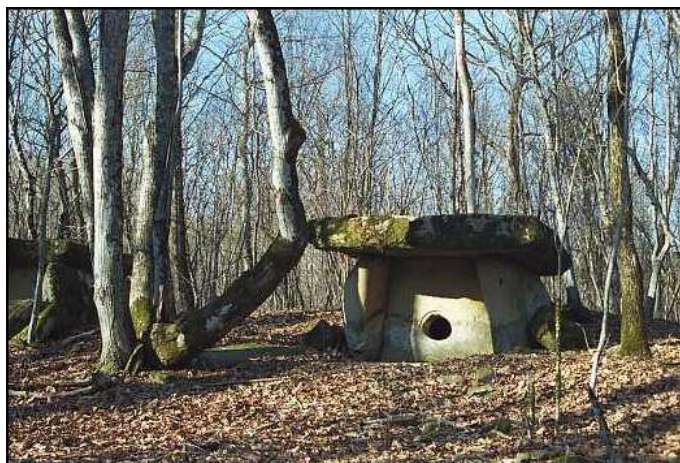
Ещё два дольмена из той же группы строений. На нижнем снимке отчётливо видна канавка под шляпку пробки.

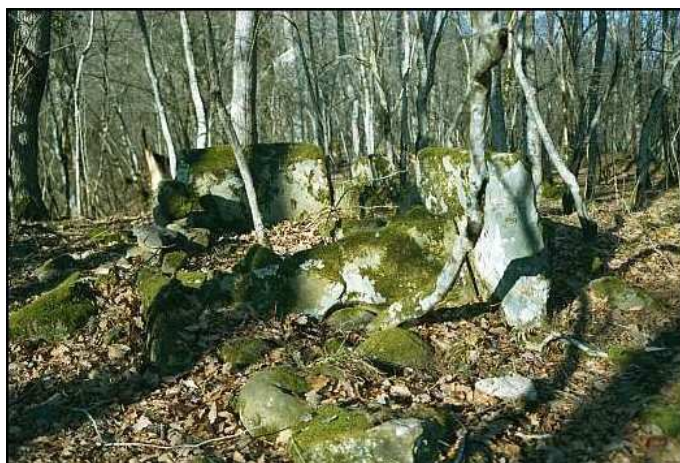
Один из трёх дольменов группы, расположенной на правобережье Пшады напротив одноименного посёлка на гребне скальной гряды. В отверстии фасада сохранилась каменная пробка. На снимке видно, как дерево проросло сквозь пробку и, расколов, заклинило.

Группа расположена на гребне скальной гряды, поднимающейся от реки. Место почти напротив посёлка Пшада (через реку), но среди местных эти дольмены мало кто знает. Всего в группе 3 дольмена. Первые два стоят ближе к реке. У левого сохранилась каменная пробка. Кстати, очень непростая, фигурная. А второй явно недостроен. Третий дольмен чуть подальше, вверх по гряде.

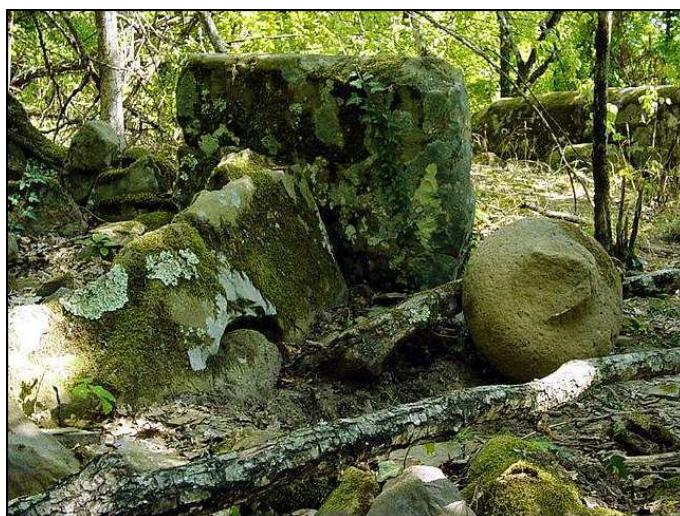
В 2003 году я получил снимок с этого же дольмена от И. Лютого. Втулка мегалита оказалась вынутой и расчищенной, а на части, лежавшей в земле отлично видны следы орнамента в виде креста с за-

острѣнными гранями. А теперь ещё раз и подробнее: на отколовшейся шляпке втулки есть дополнительное утолщение-выпуклость меньшего диаметра. И из этого утолщения вытесан изначально, видимо, крест. Верхняя сторона (когда пробка лежала на месте) сильно повреждена.

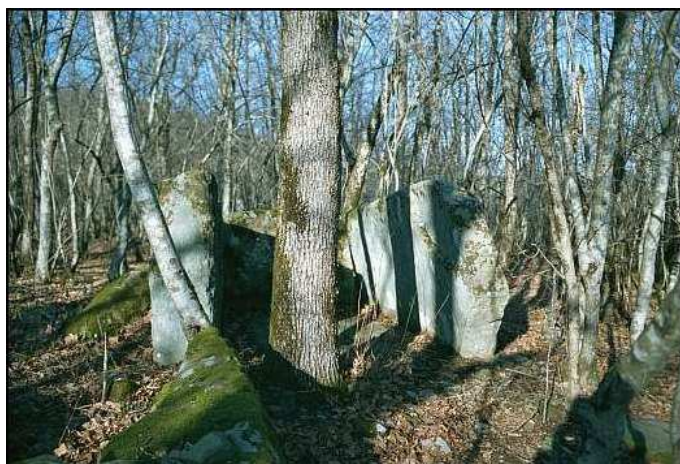
Дольмен явно не достроен. На боковых стенках нет не только пазов, но и следов от фасадной плиты.

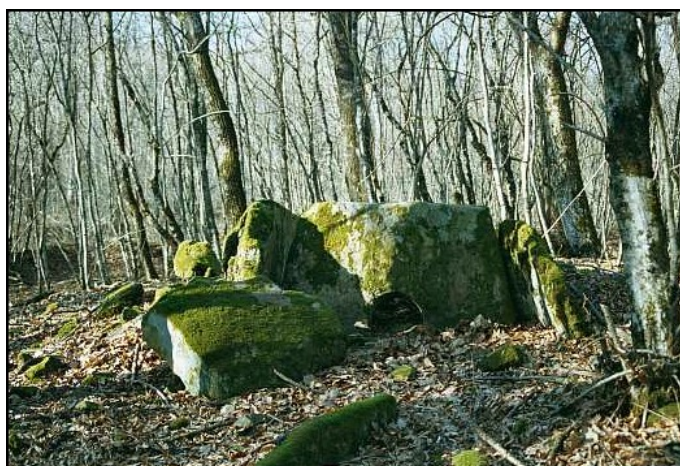
Один из трёх дольменов группы, расположенной на правом берегу Пшады. Дольмен плиточного типа стоит несколько позади группы из двух дольменов.

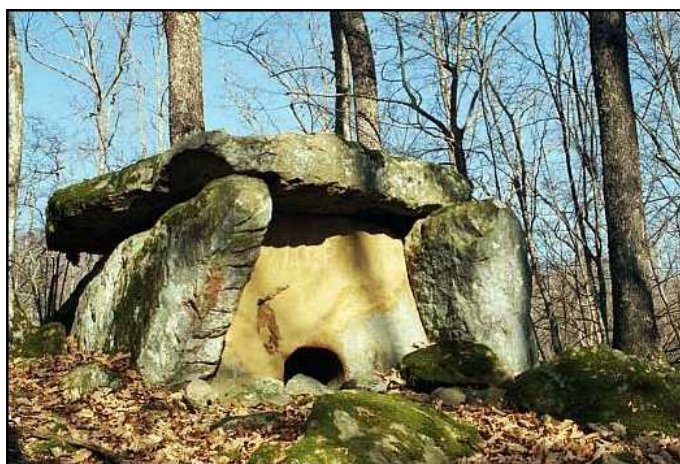
Один из семи дольменов группы, расположенной на правом берегу Пшады напротив одноименного посёлка на отроге хребта, подходящего к берегу. Напротив него как раз начинается (если смотреть вверх по течению) сам посёлок Пшада. Отметьте выступающие боковые стены и дополните валяющимися перед дольменом плитами, – получится дольмен с двориком.

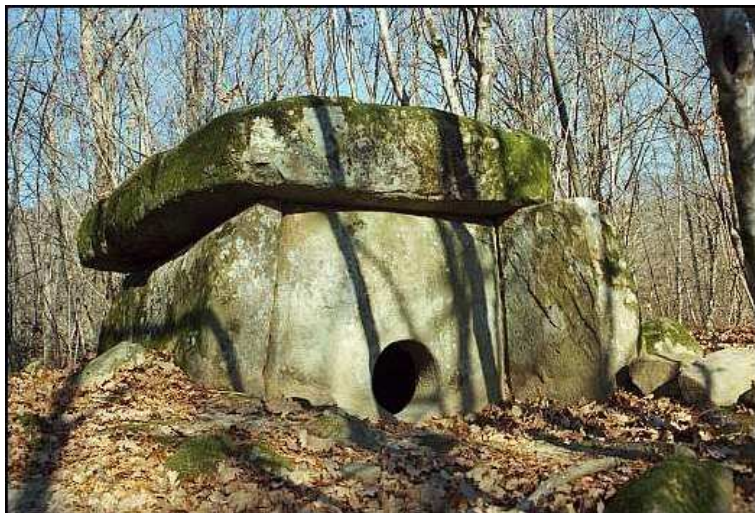
Второй сохранившийся дольмен группы. Взгляните, как проработано отверстие! Здесь же видно, как фасадная плита уходит в паз боковой стены.
